106 年嘉義市 0706 豪雨災情分析

雲林科技大學
水土資源及防災科技研究中心

製作日期：106 年 7 月 7 日

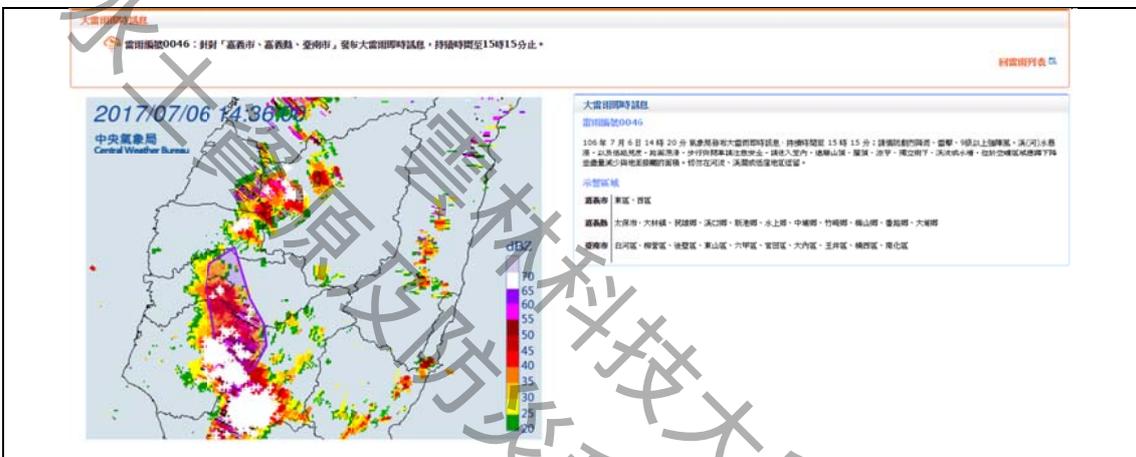
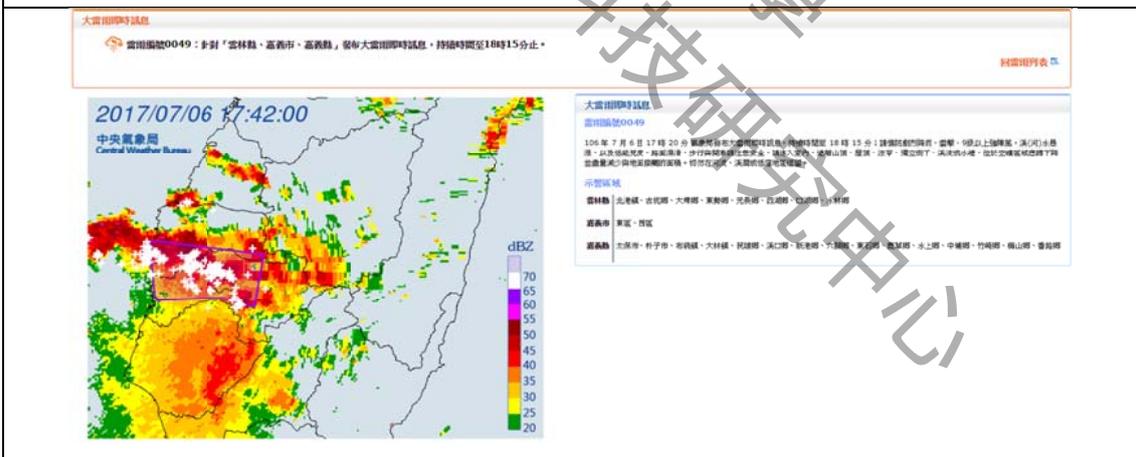
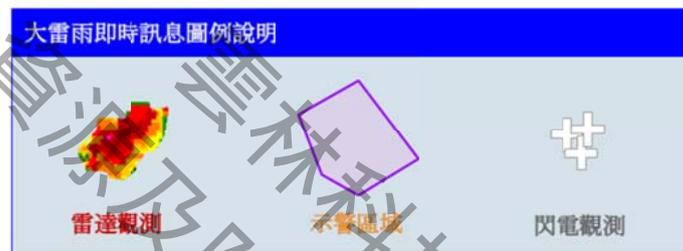
圖 1 大雷雨即時訊息

台灣近日因炎熱高溫，午後有對流性雲系發展，發生午後雷陣雨之情形非常頻繁，而7月6日因有一熱帶性低氣壓通過台灣東部海面，其外圍水氣讓台灣西半部有明顯的午後雷陣雨。而中央氣象局於7月6日14時20分發布大雷雨訊息(雷雨編號0046)，嘉義市即位於示警區域中，持續至15時15分；另於17時20分再度發布(雷雨編號0049)，持續至18時15分，如圖1。

(a) 雷雨編號 0046

(b) 雷雨編號 0049

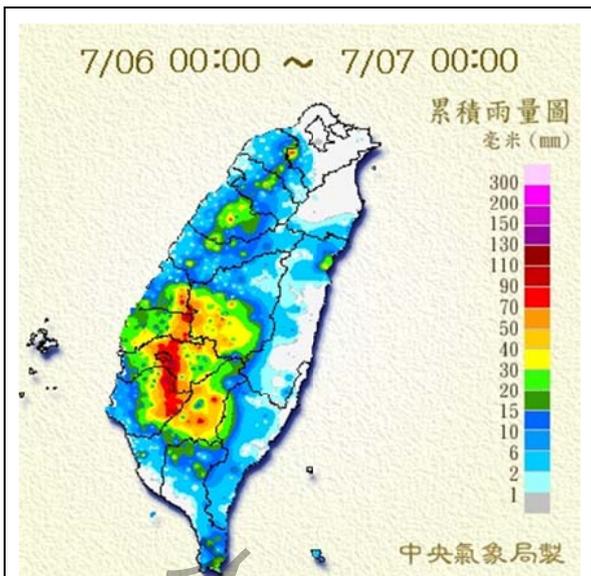
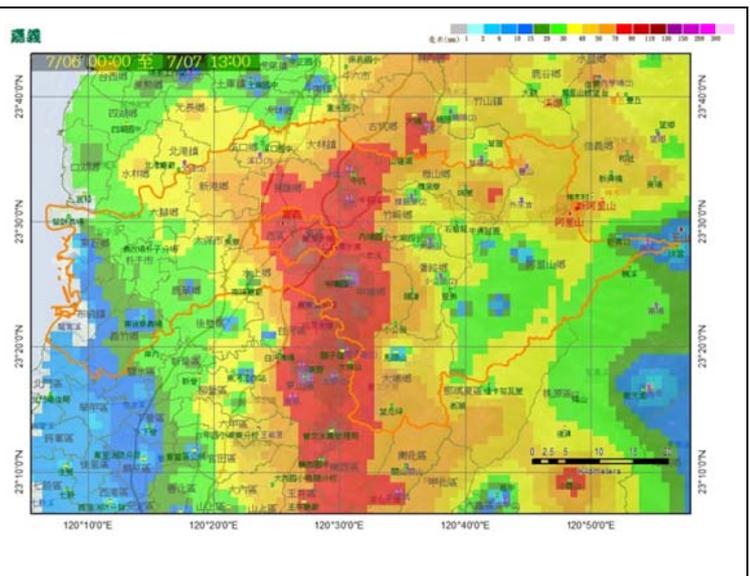
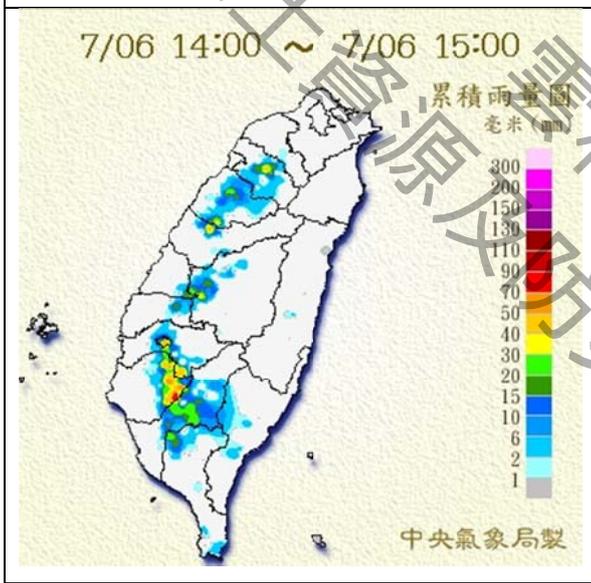
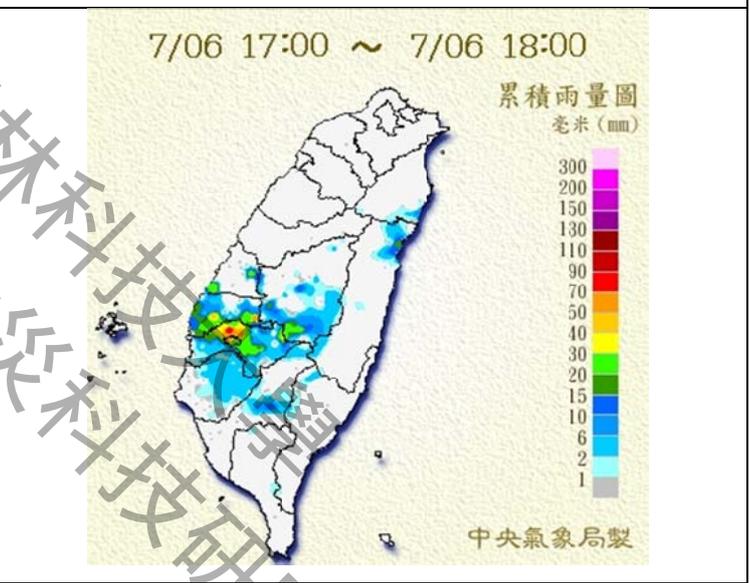
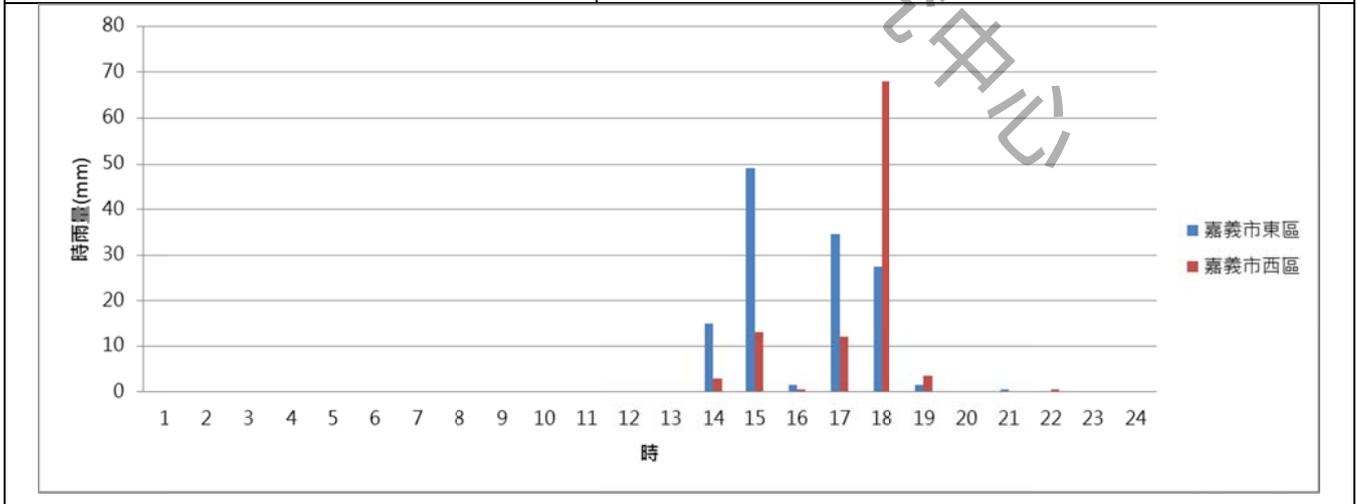
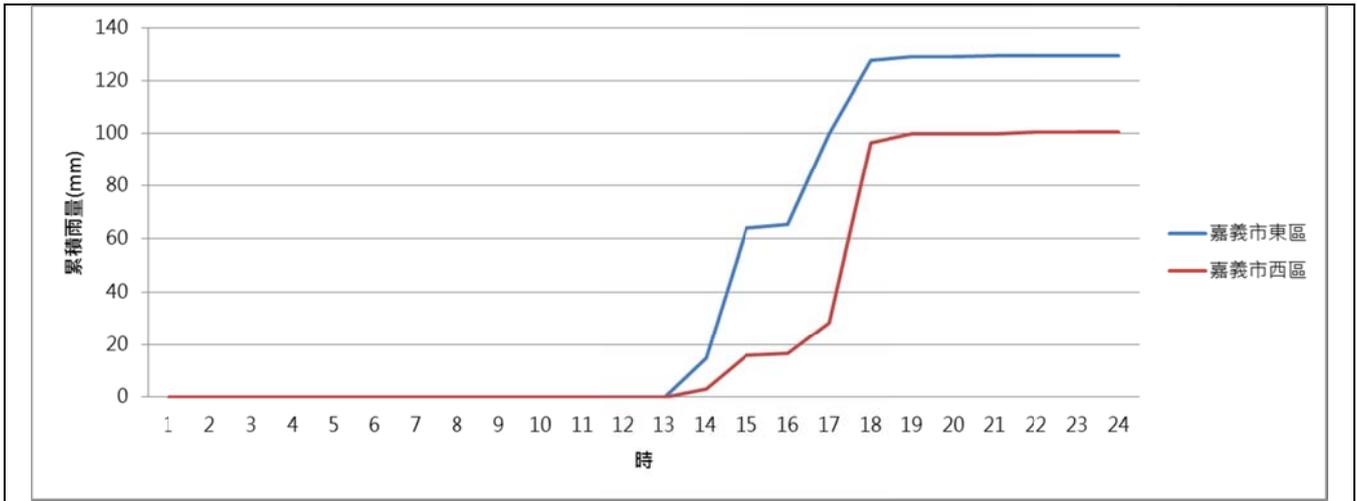
圖 2 各累積雨量圖

根據中央氣象局資料，7 月 6 日嘉義市日累積雨量為東區 129.5mm、西區 100.5mm，其中東區之雨量於 7 月 6 日 0 時至 7 月 7 日 13 時 10 分已達全國第五名(如表 1)，而 6 日之逐時雨量紀錄如表 2，由表可知主要降雨時間為 14 時至 18 時，其中東區 14 時至 15 時雨量接近二級淹水警戒、西區 17 時至 18 時雨量超過一級淹水警戒。7 月 6 日之全台累積雨量圖、嘉義區域累積雨量圖、主要降雨時間之時雨量累積圖、時雨量組體圖與累積雨量曲線圖分別如圖 2 所示，由圖可知整日之累積降雨量以東區較高(129.5mm/24hr)，但單看時雨量則為西區較高(68mm/hr)。

(a) 全台當日累積雨量

(b) 嘉義區域累積雨量圖

(c) 14-15 時之降雨量

(d) 17-18 時之降雨量

(e) 時雨量組體圖

(f) 累積雨量曲線圖

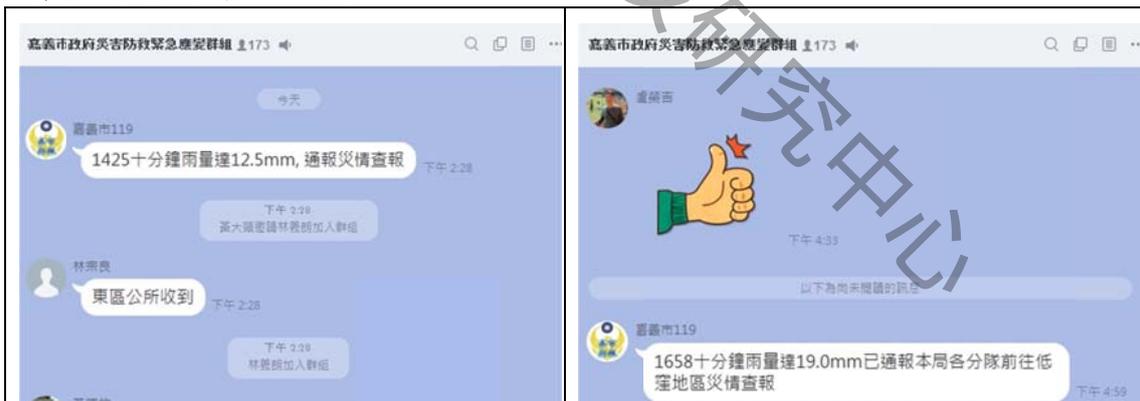
圖 3 消防局通知各單位啟動災情查通報作業

根據嘉義市消防局災情查報應變計畫，本市雨量觀測站時雨量達 40mm 以上或十分鐘雨量達 10mm 以上等條件時，各分隊應即時啟動災情查報機制及採取各種必要應變措施，而 7 月 6 日下午 14:25 及 16:58 已達十分鐘雨量 10mm 以上，故由消防局通知各單位啟動災情查通報作業，如圖 3 所示。

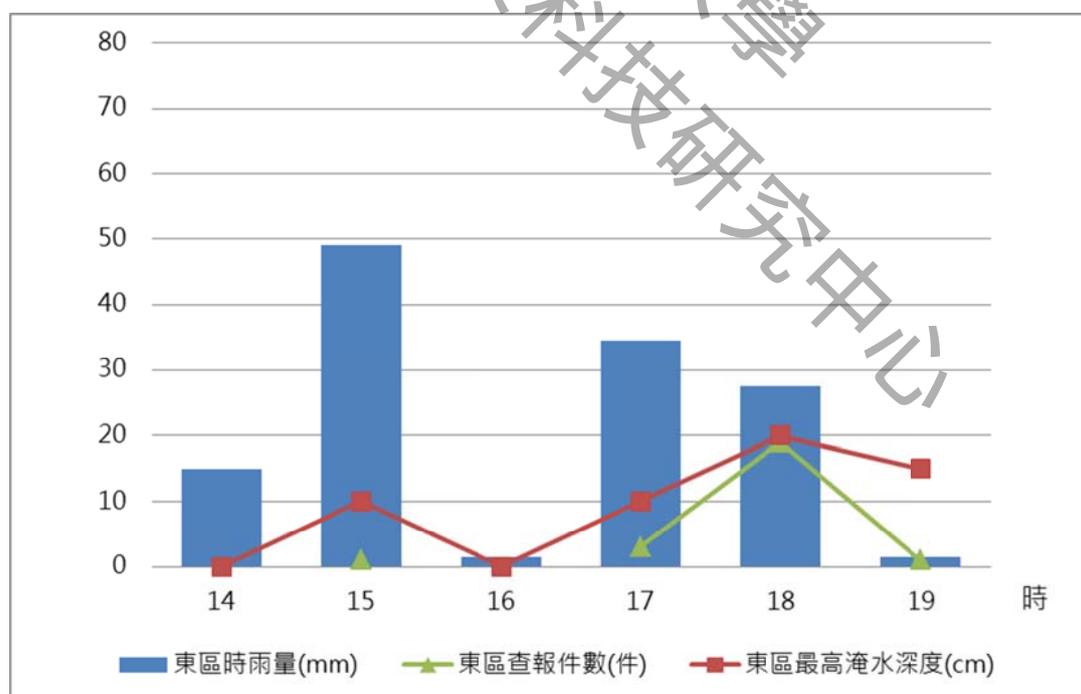
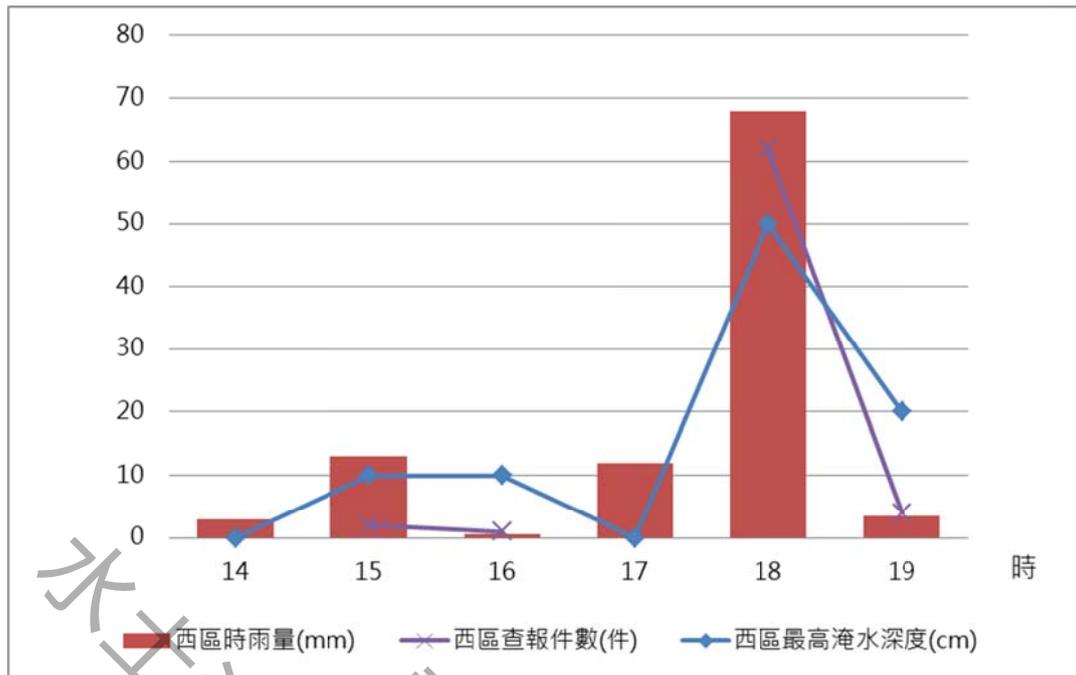
圖 4 各區時雨量與查報件數、最高淹水深度比較

根據附件一資料，東區之積淹水災情最早從下午14時30分左右發生(淹水深度10公分)，比對降雨資料，此應為14-15時之時雨量達49mm之故，其他時間之災情件數集中於17-18時通報，但淹水深度均不超過20公分，如圖4(a)。

至於西區則自14時40分開始有查報記錄(淹水深度10公分)，後續之查通報紀錄則集中於17-18時出現，此時之淹水深度部分地區已達30公分以上，此應為17-18時之時雨量達68mm之故，如圖4(b)。但因上述均為查通報時間，無法正確判斷何時開始積淹水。

(a)東區

(b)西區

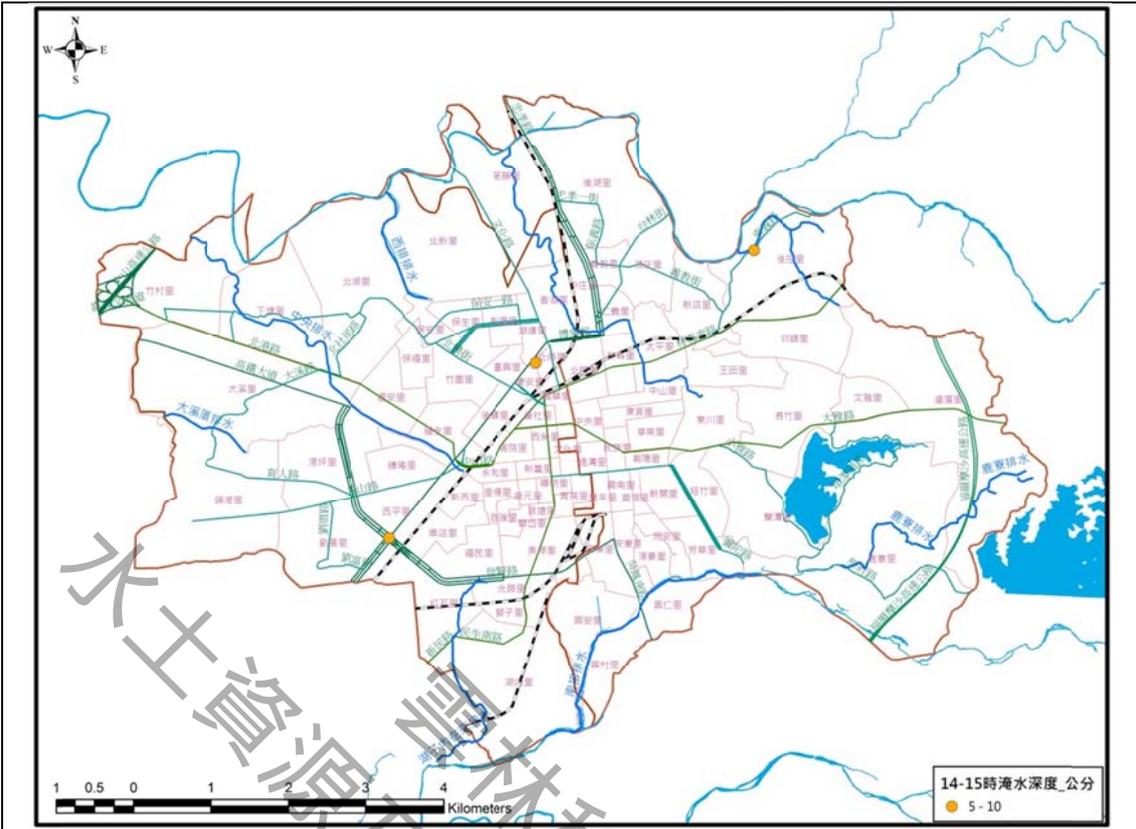
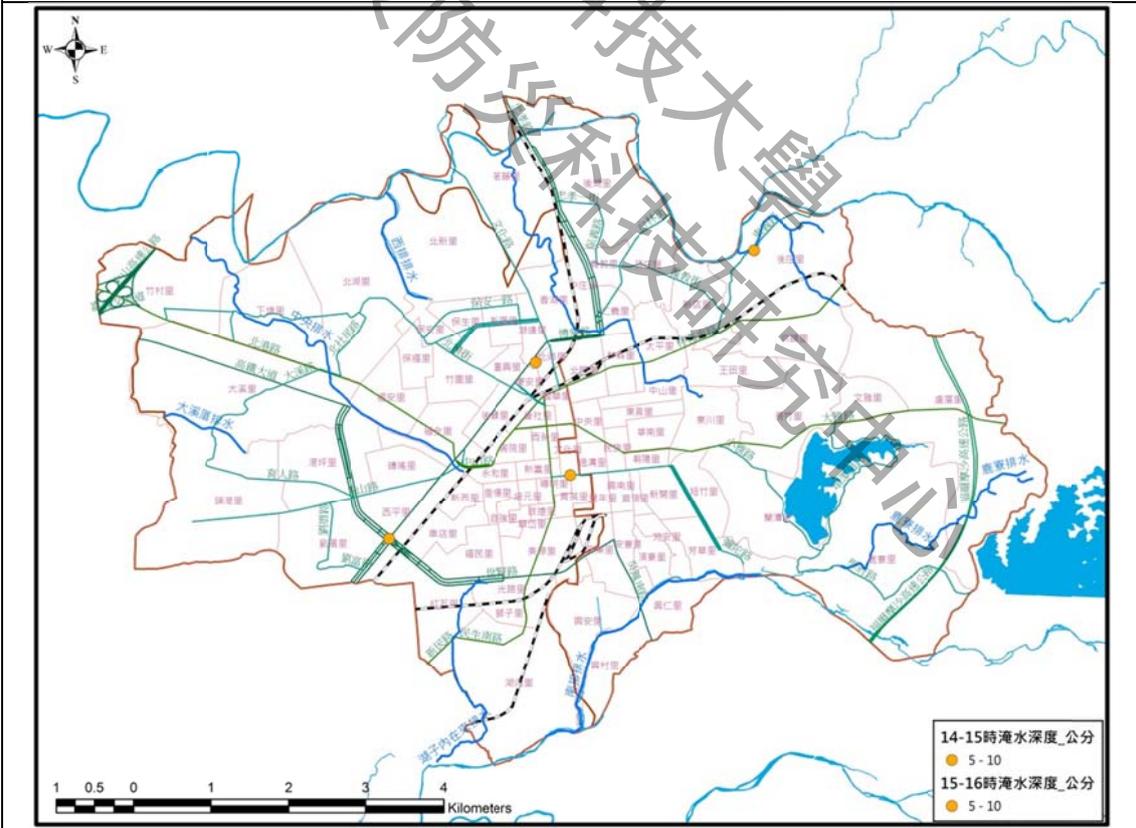
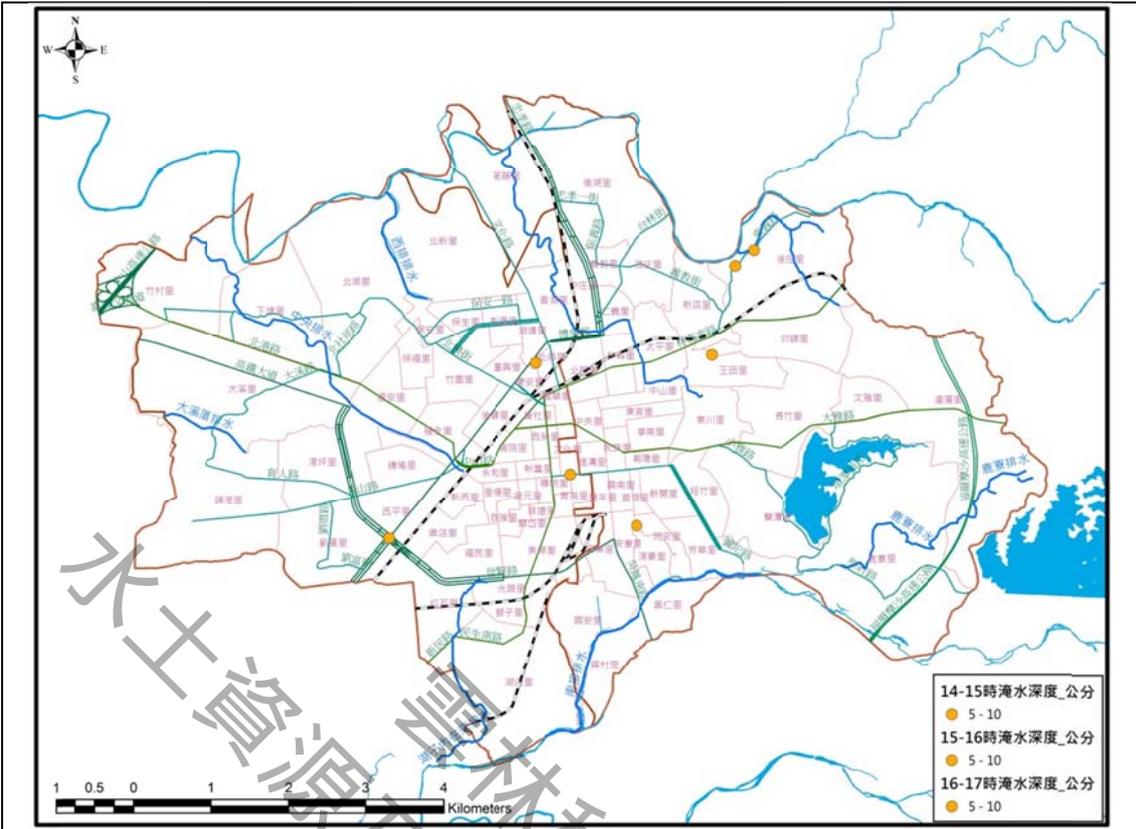
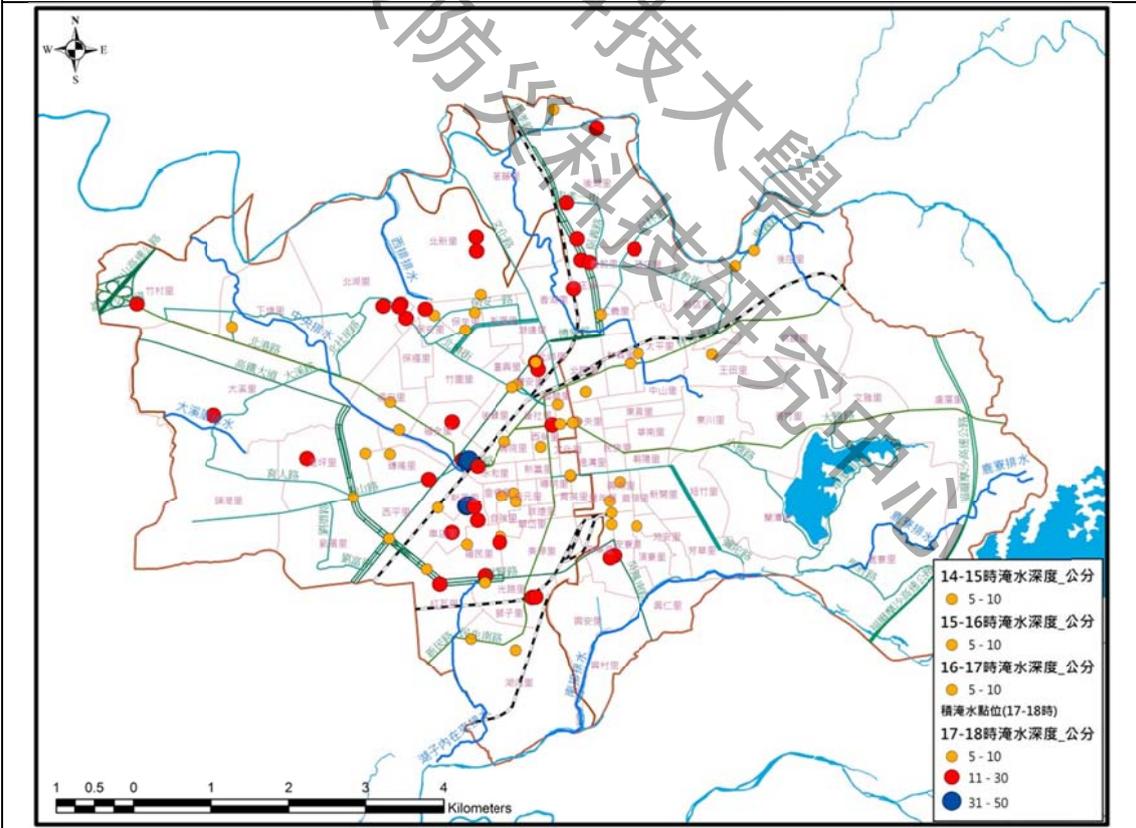
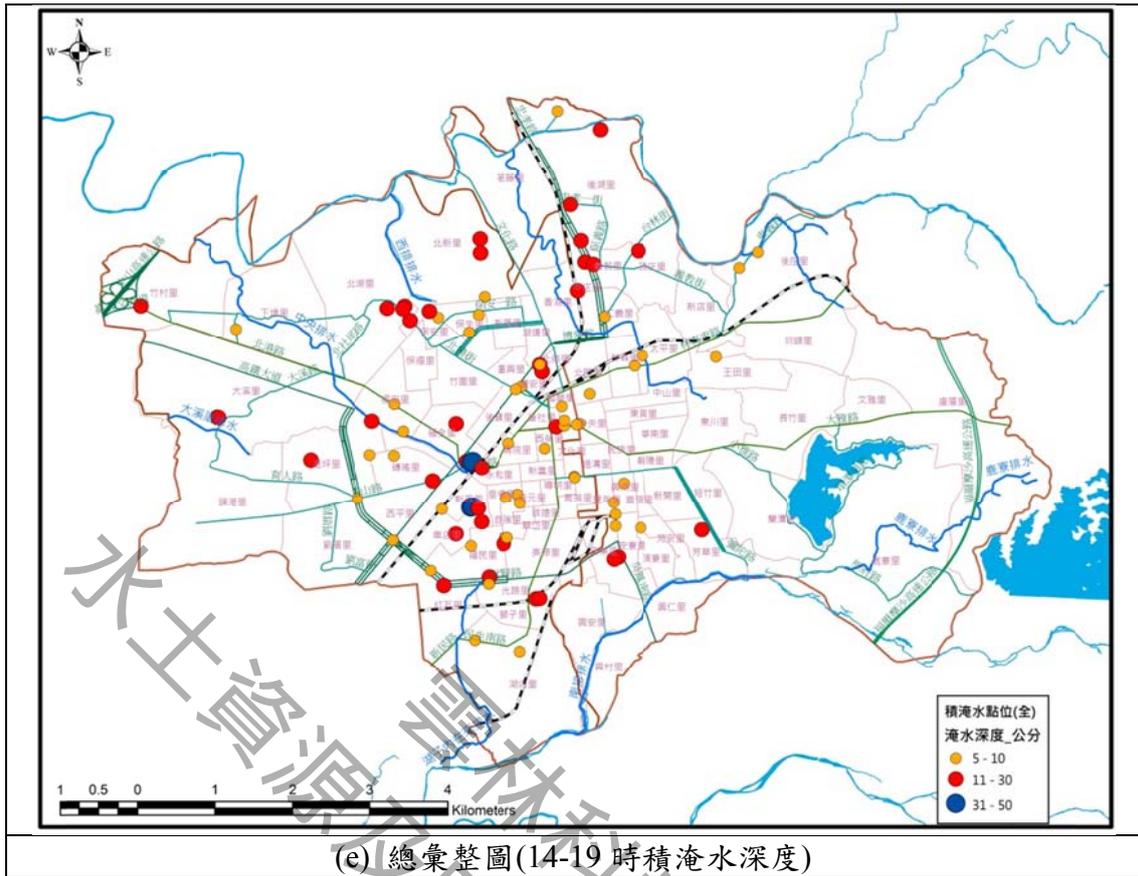
圖 5 災情斑點圖(隨查報時間變化之積淹水深度)

另為了解災點分布，已製作災情斑點圖如圖 5，並不同查報時間下之積淹水深度呈現，由圖可知此次積淹水災情最東至東義路(後庄排水附近)、最西至北港路交流道、最南至湖子內路、最北至忠孝北街，最早之災情通報資料來自東義路 396 巷，接續為五顯街 172 號、博愛路與世賢路地下道，積水深度約 10 公分；降雨量最強的 17-18 時則有最多通報災情，包括中山路、五顯街、世賢路、北港路、吳鳳南路、忠孝路、建成街、上海路等均有積淹水狀況；最後之通報資料包括中山路 326 巷、港坪國小側門、大溪路、芳安路 17 巷等，至晚間 18 點約尚有積水 10-20 公分。

另由圖 5 可知多數積淹水深度為 5 至 50 公分，其中深度超過 30 公分之點位分別位於北港路交流道、北港路 2 巷、上海路 258 巷、上海路 262 巷等，亦集中於 17-18 時左右被通報，各地積淹水於降雨歇緩後已陸續消退，約至晚間 19 點已無查報之災情，至於北港路交流路約至晚間 19 點 20 分退水。

(a) 14-15 時積淹水深度

(b) 14-16 時積淹水深度

(c) 14-17 時積淹水深度

(d) 14-18 時積淹水深度

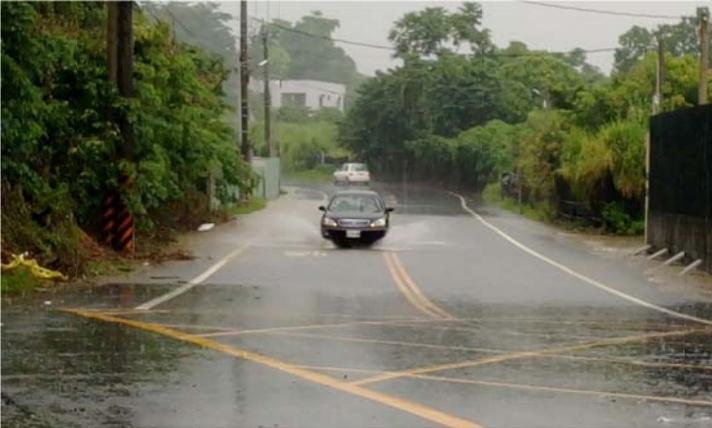
編號	查報時間	區別	里別	積淹水地點	深度 (cm)	積淹水照片
1	14:29	東區	後庄里	東區後庄里東義路 396 巷	10

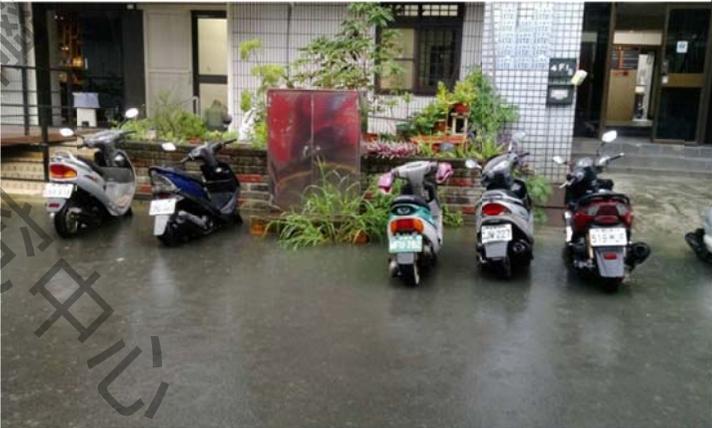
2	14:40	西區	北榮里	五顯街 172 號前	10

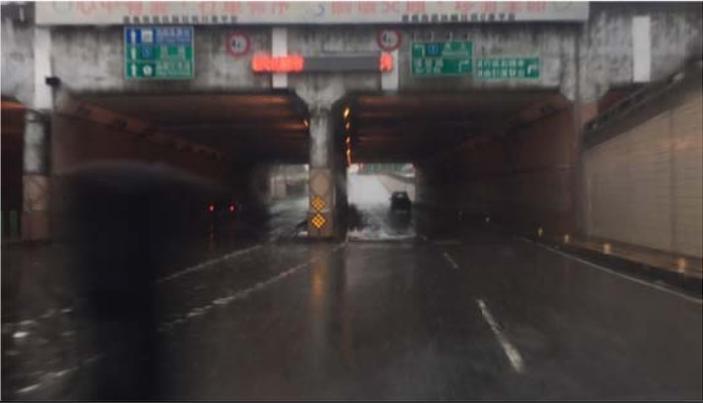
編號	查報時間	區別	里別	積淹水地點	深度 (cm)	積淹水照片
3	14:54	西區	劉厝里	博愛路與世賢路地下道	10

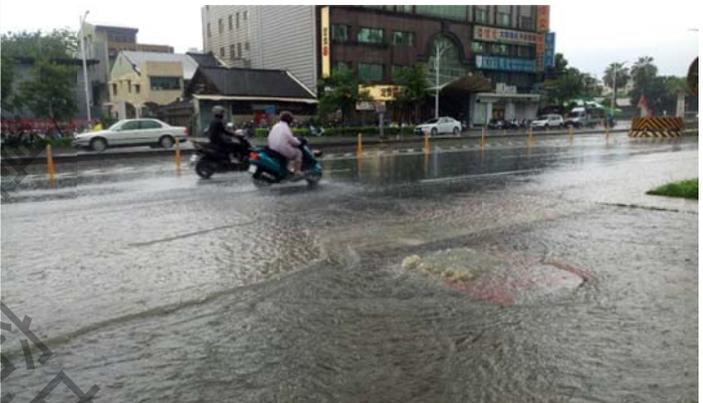
4	15:18	西區	文化里	國華街與垂楊路口	10

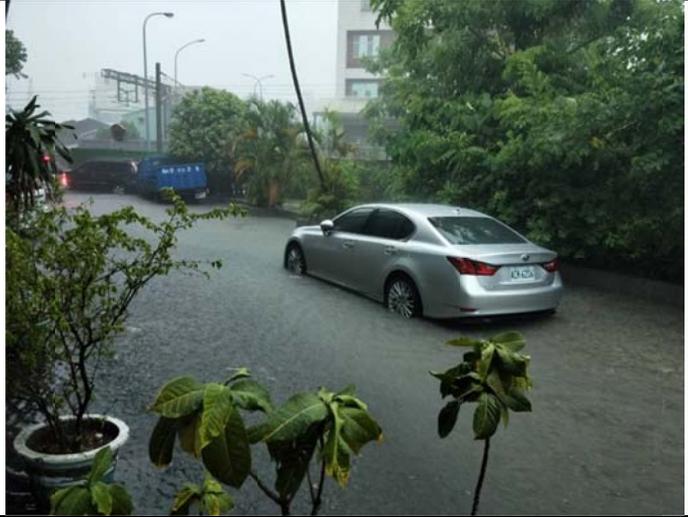
編號	查報時間	區別	里別	積淹水地點	深度 (cm)	積淹水照片
50	17:11	西區	永和里	嘉雄陸橋下，竹園聯合里辦公室前	10

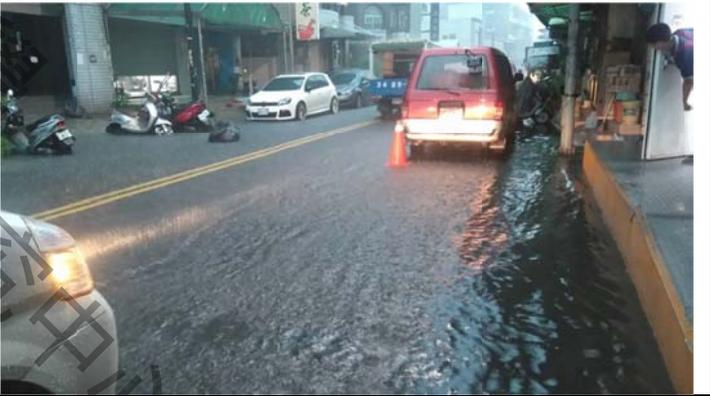
51	17:12	西區	北榮里	五顯街 172 號前	15

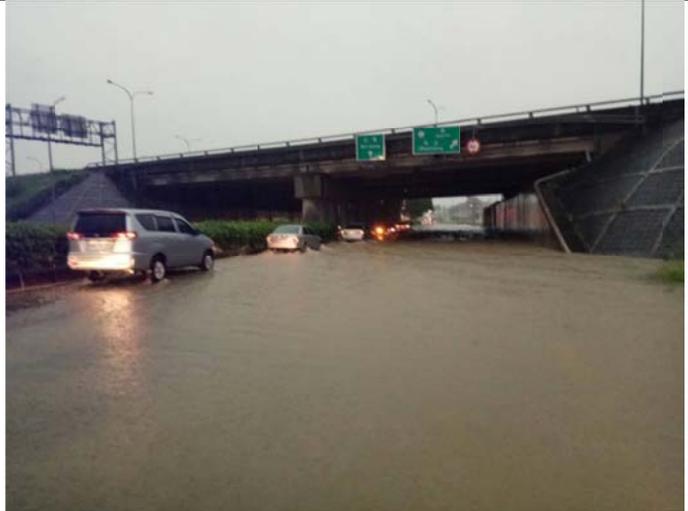
編號	查報時間	區別	里別	積淹水地點	深度 (cm)	積淹水照片
82	17:54	西區	竹村里	北港路交流道	30

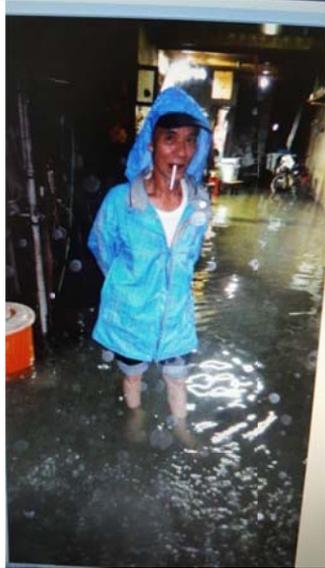
編號	查報時間	區別	里別	積淹水地點	深度 (cm)	積淹水照片
83	17:56	西區	車店里	車店里建成街 91 巷	20

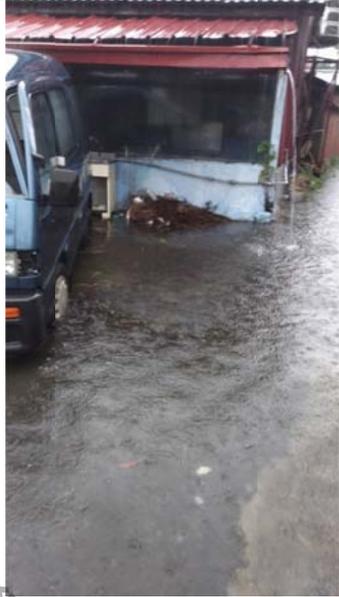
編號	查報時間	區別	里別	積淹水地點	深度 (cm)	積淹水照片
84	17:57	西區	北湖里	北社尾路 102 巷，108 號，110 號	20

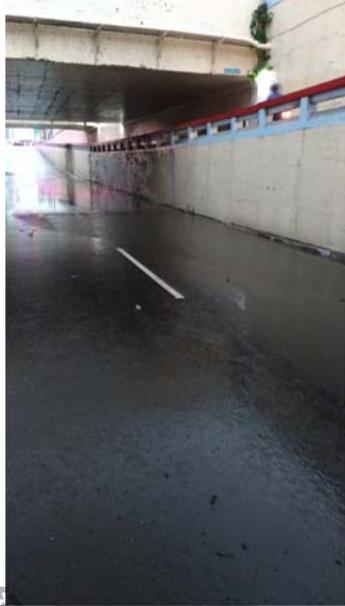
編號	查報時間	區別	里別	積淹水地點	深度 (cm)	積淹水照片
85	17:57	西區	新西里	興業西路地下道	5

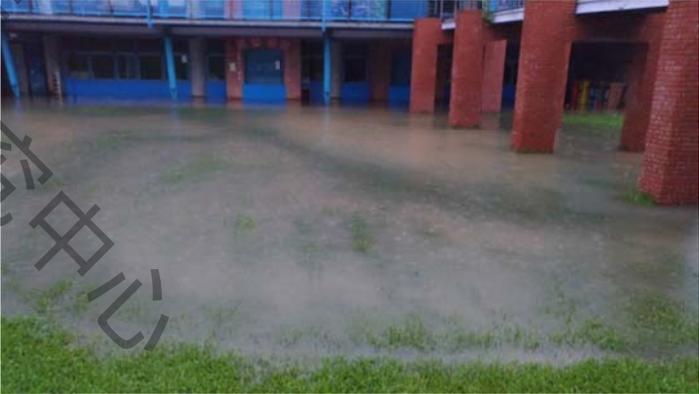
86	17:58	西區	北湖里	北社尾公園	20
