# 嘉義市東區 災害防救執行計畫

中華民國 114 年 6 月 27 日

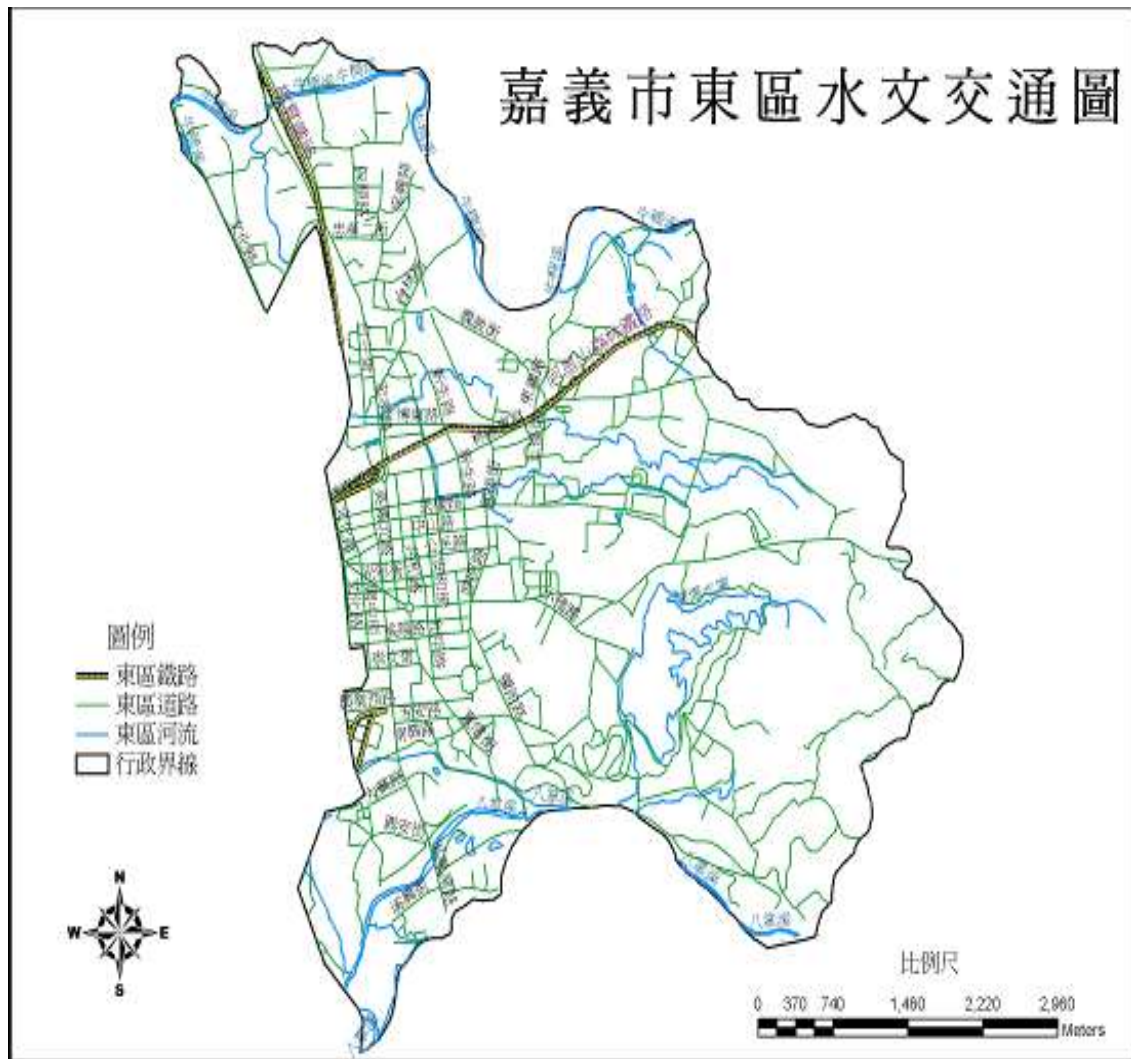
圖 2-2 本區水文交通圖

本區主要河川為八掌溪、牛稠溪（朴子溪），均發源於中央山脈，分別流經本區南、北面，形成與嘉義縣之天然界線，於本區內之後湖排水區、後庄排水區、北排排水區等排入朴子溪流域；蘭潭水庫排水區、鹿寮排水區、南排排水區、興村排水區等排入八掌溪流域，如圖 2-2 所示；本區地下水並不豐沛，主要係因嘉南平原地層乃由極細之淤泥及粘土組成，含水性差，主要用水資源為引用八掌溪之蘭潭水庫、仁義潭水庫。

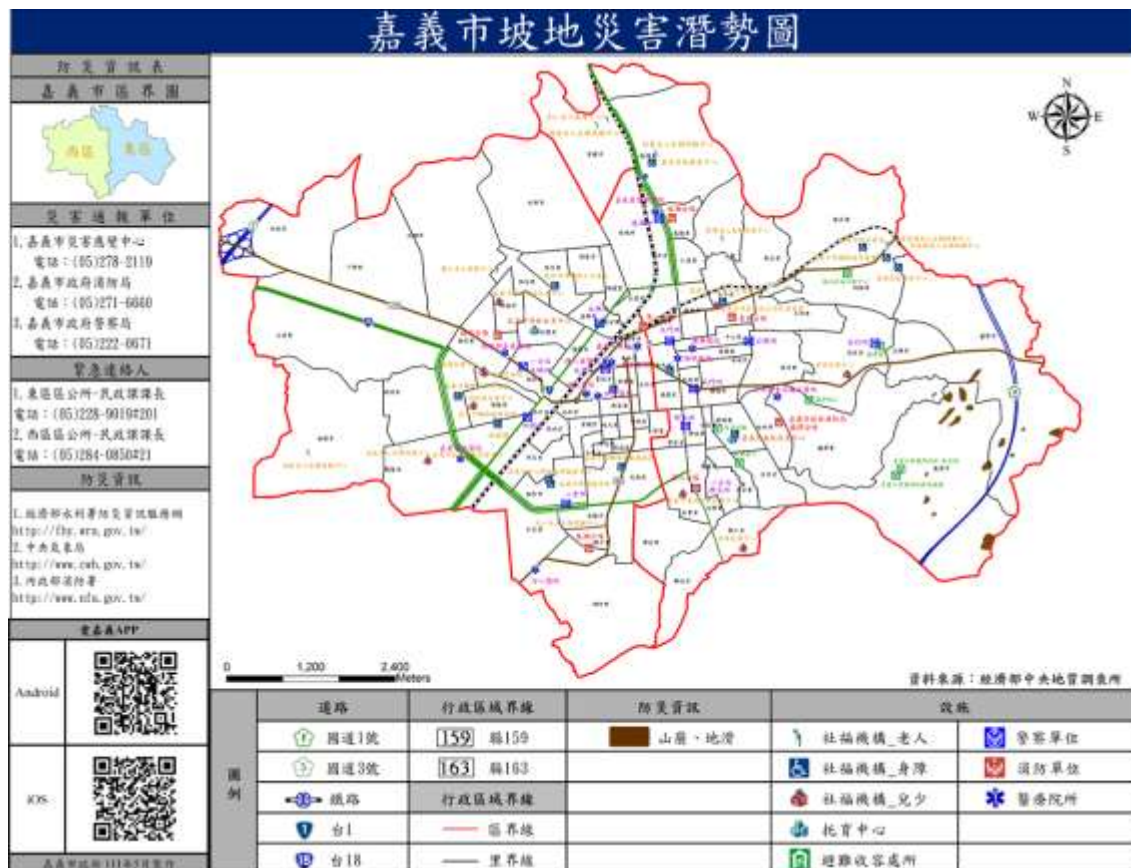
圖 3-10 坡地災害潛勢圖

本區之坡地地區多集中在蘭潭水庫附近，根據中央地質調查所進行之嘉義縣市地質敏感區劃定計畫之歷史山崩與地滑區、潛在山崩與地滑區等之資料劃定結果，本區內無土石流潛勢溪流，僅本區有山崩與地滑地質敏感區（包含順向坡等），位置位於蘭潭水庫東邊。另國家災害防救科技中心則繪製最新 110 年度之地質災害潛勢區，由圖可知嘉義市主要可能發生地質災害之範圍仍以本區之蘭潭水庫以東為主，而主要之地質災害類型則以順向坡為主，惟這些潛在坡地災害影響範圍並無保全對象。

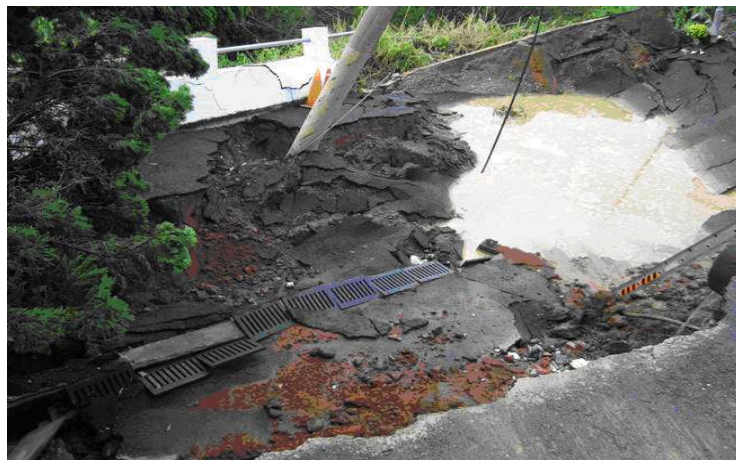
圖 3-11 大雅路二段 386 巷擋土牆塌陷

市府與本區坡地之相關單位所建置資料中，尚無大規模坡地災害發生記錄亦沒有很明確的記載，又由於本區並無公告之土石流潛勢溪流，土石流災害相對較少發生，惟在 2009 年 8 月 8 日莫拉克颱風侵台期間本區僅有零星坡地災害之紀錄，計有大雅路二段 386 巷擋土牆塌陷(圖 3-11)，蘭潭週邊崇仁專校附近(圖 3-12)，及蘭潭週邊二漢坡登山步道路口前河岸崩塌(圖 3-13)，小規模淺層崩塌及土砂流出(圖 3-14)。其中大雅路二段 386 巷擋土牆塌陷研判與排水涵管設計不當有關，崇仁專校附近蘭潭環潭公路則有潛在崩塌之虞。

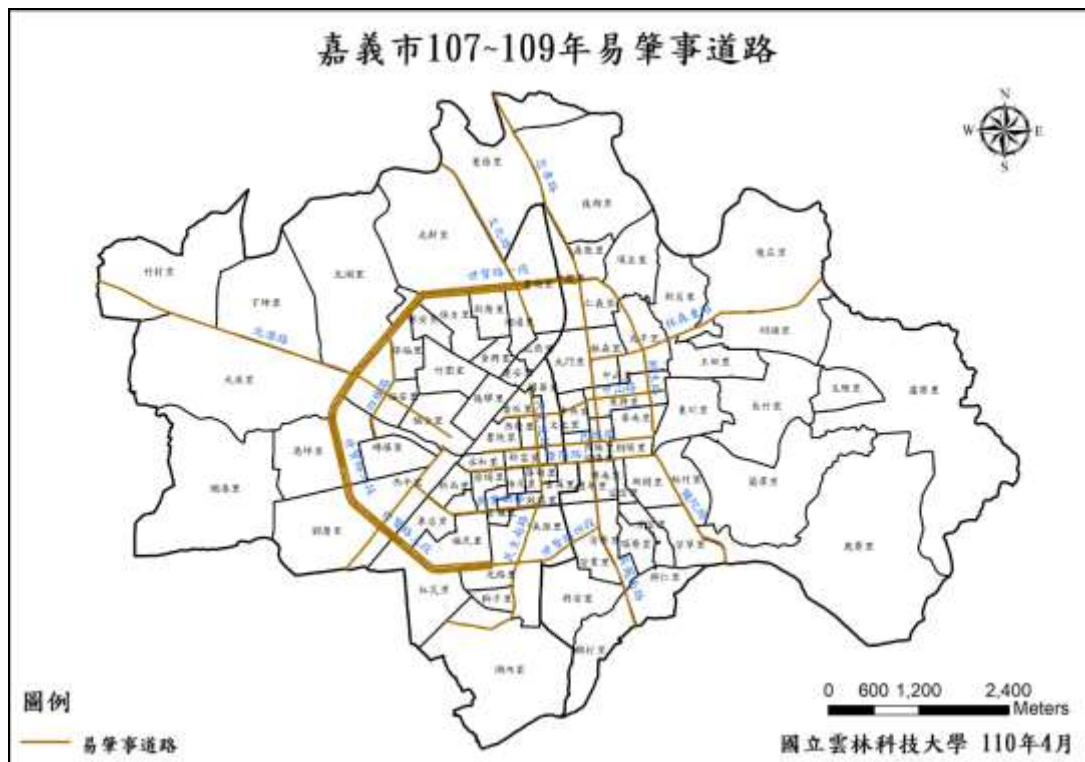
圖 3-18 107 至 109 年嘉義市易肇事道路分布圖

依嘉義市 109 至 111 年之前 10 處易肇事道路統計資料，位於東區之易肇事路段分別有忠孝路、吳鳳南路及中山路，另有民族路、世世賢路、垂楊路為連貫東、西區之易肇事道路，如圖 3-18 所示。

依肇事率分析法計算結果顯示，嘉義市 109 年肇事率排名前三之道路分別中山路、吳鳳南路及忠孝路；110 年肇事率排名前三之道路分別為忠孝路、吳鳳南路與吳鳳北路，而 111 年肇事率排名前三之道路分別為忠孝路、吳鳳南路與肇事率相同的中山路、博愛路及林森東路，其中忠孝路與吳鳳南路連續 3 年肇事率位於前三名，詳如表 3-7 至 3-9 所示。
