2017.06.17 18:00

氣象局累積雨量圖

水利署各項警戒資訊

綜合建議

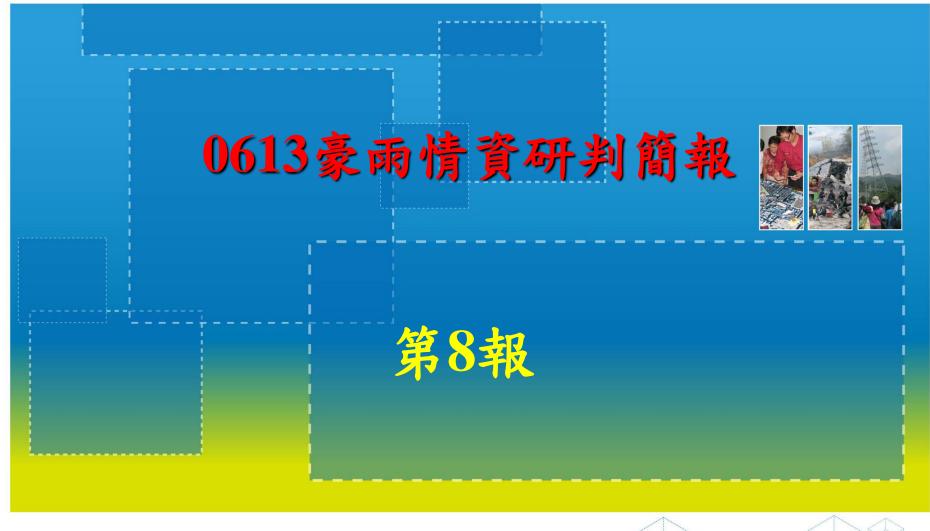
資料時間: 2017/06/17 17:10:00

行政區	測站(測站代碼)	10分鐘	1小時	3小時	6小時	12小時	24小時	本日	前一日	前二日
嘉義市東區	嘉義市東區 (COM73)	-	-	1.5	5.0	54.5	125.5	120.5	160.5	219.0
嘉義市西區	嘉義 (46748)	0.5	0.5	2.0	10.0	30.0	88.5	81.5	100.5	163.5

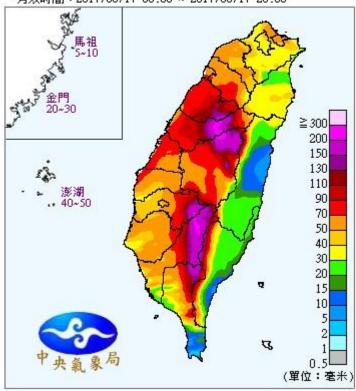
定量降水預報(Ⅱ) 發布時間:2017/06/17 11:30 有效時間:2017/06/17 20:00 ~ 2017/06/18 08:00

6/17(六) 08:00-6/17(六) 20:00 嘉義市降雨量預測為40-70mm

- 6/17 8:00至6/18 8:00預測雨量: 90-140 mm(採氣象局定量降水預報資料)
- 目前朴子溪與八掌溪水位已退(未接近警戒),參考五河局之水位流量率定曲線,朴子溪約116cms,八掌溪流量約121cms。蘭潭與仁義潭水位正常,尚未放水。
- ◆ 災害潛勢預測:根據長期數值模式的降雨趨勢與分布,6/17晚上仍可能有較明顯之降雨,降雨強度可能接近或達到時雨量15mm以上,依照14、15日經驗,應注意易淹水地區之積淹水問題。6/18上午雨勢可能稍緩,至6/19可能受到西南風影響再度有降雨情形。
- ◆ 由於鋒面之每日降雨預測不易,長期數值預報模式僅供參考降兩趨勢,仍需以氣象 局較近期之定量降雨預報為依據。
- ◆ 建議相關單位整備作為:
 - 公所、消防局:確認災情查通報管道暢通,雨量達規定值即啟動查通報作業等。
 - 警察局:確認災情查通報管道暢通,災情點位之人車通行管制等。
 - 工務處:可能淹水位置之抽水機預佈、抽水與持續監控水位等。
 - 交觀處、環保局:注意路樹倒塌之移除與清理作業等。
 - 新聞處:災情訊息之發布等。

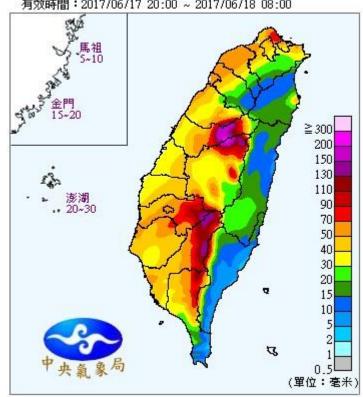
6/17(六) 20:00 -6/18(日) 08:00 嘉義市降雨量預測為50-70mm

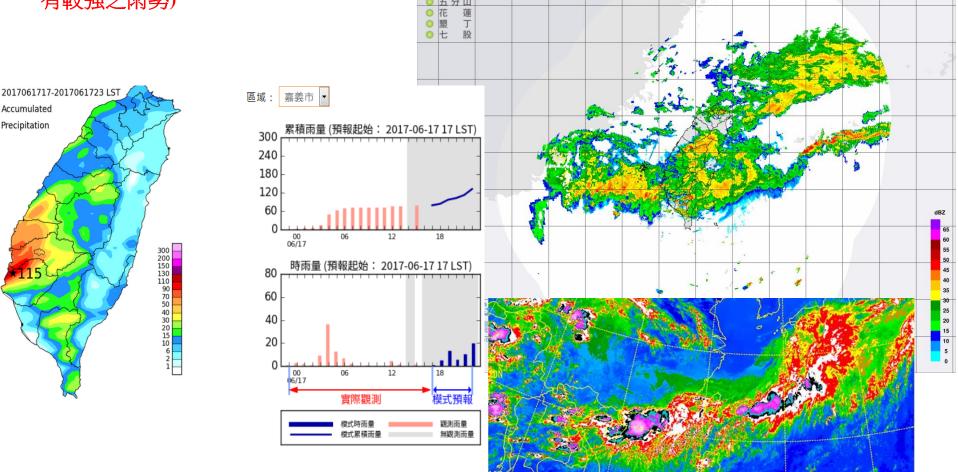
颱洪中心6小時極短期雨量預報與雷達回波

◆ 預測自6/17 17:00- 6/17 23:00逐時雨量可至20 mm,6小時累積雨量約 140 mm。(17日夜間應注意仍可能有較強之兩勢)

◆ 從6/17 11:00至17:00之雷達回波看來,今日兩區集中在中南部,此鋒面尾巴仍可能持續往中南部移動

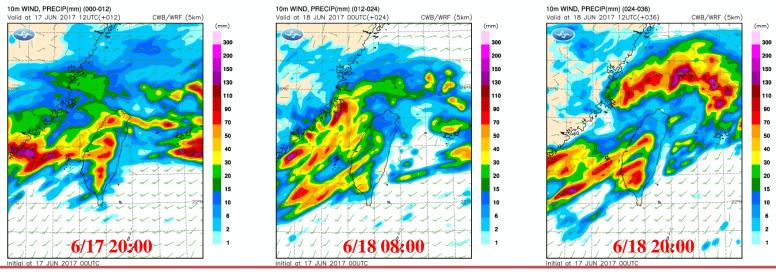
氣象局數值預報模式

根據長期數值模式的降兩趨勢與分布,本市可能在6/18上午兩勢漸緩,6/19可能受到西南風影響再度有降兩情形。(此為長期預報,建議再注意短延時強降兩資訊)

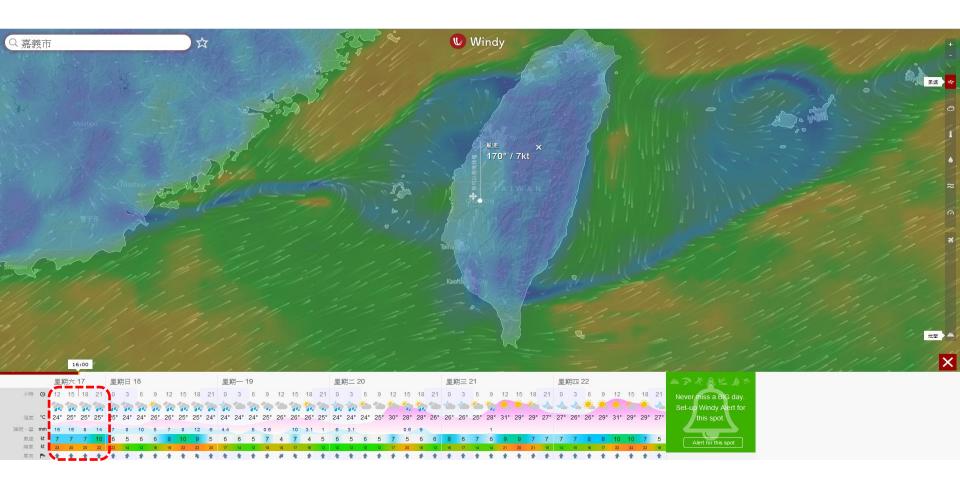
Windy逐時雨量預測

6/17晚上, 嘉義市降雨強度可能接近時雨量15mm, 依照14、15日經驗,應注意部分地區之積淹水問題。
