嘉義市109年5月梅雨鋒面情資研判第2報

109.05.20

雲林科技大學

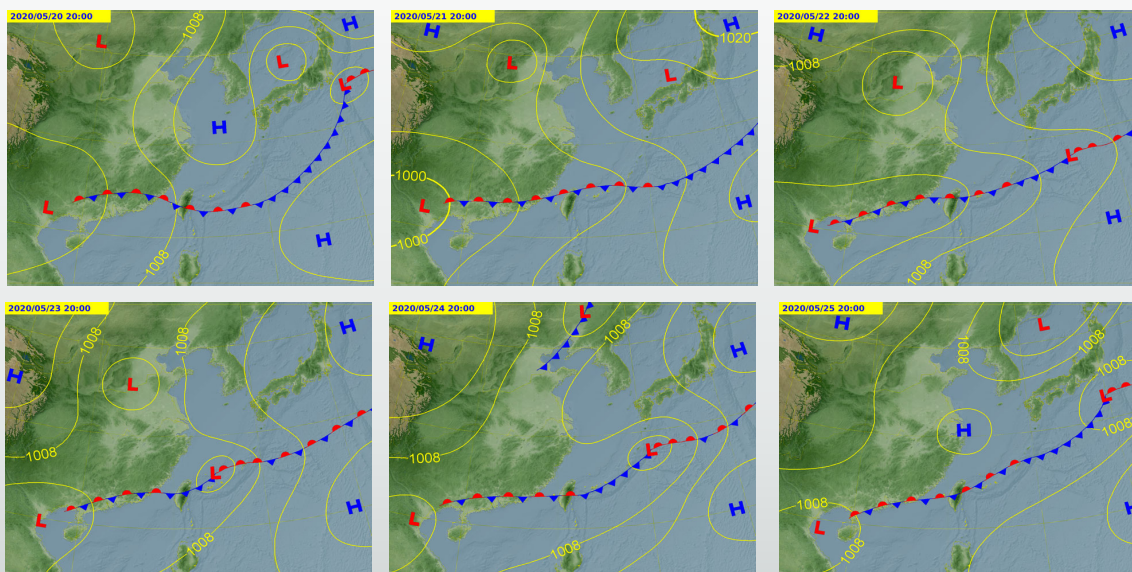
地面天氣圖

■今(20)日梅雨鋒面持續影響，中南部地區需留意局部大雨或豪雨發生。

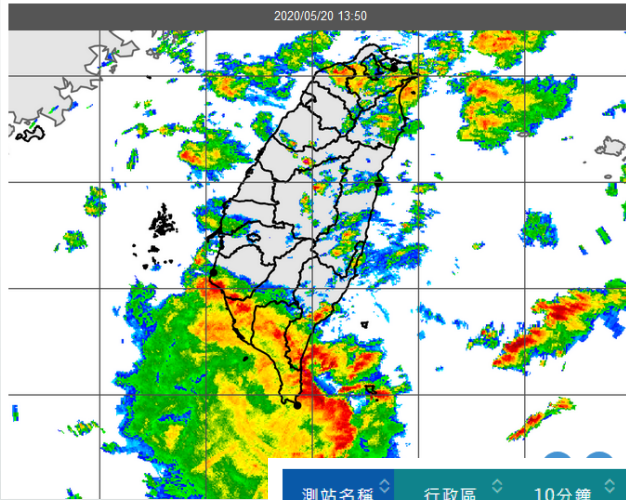
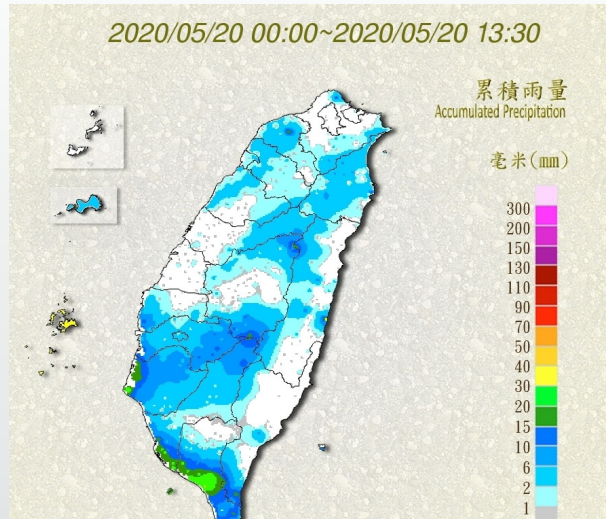
降雨現況

- 雷達迴波圖顯示目前嘉義市上空雖有零星水氣，但水氣含量較低，降雨機率低。
- 目前本(20)日嘉義市監測之最大累積雨量為2mm。

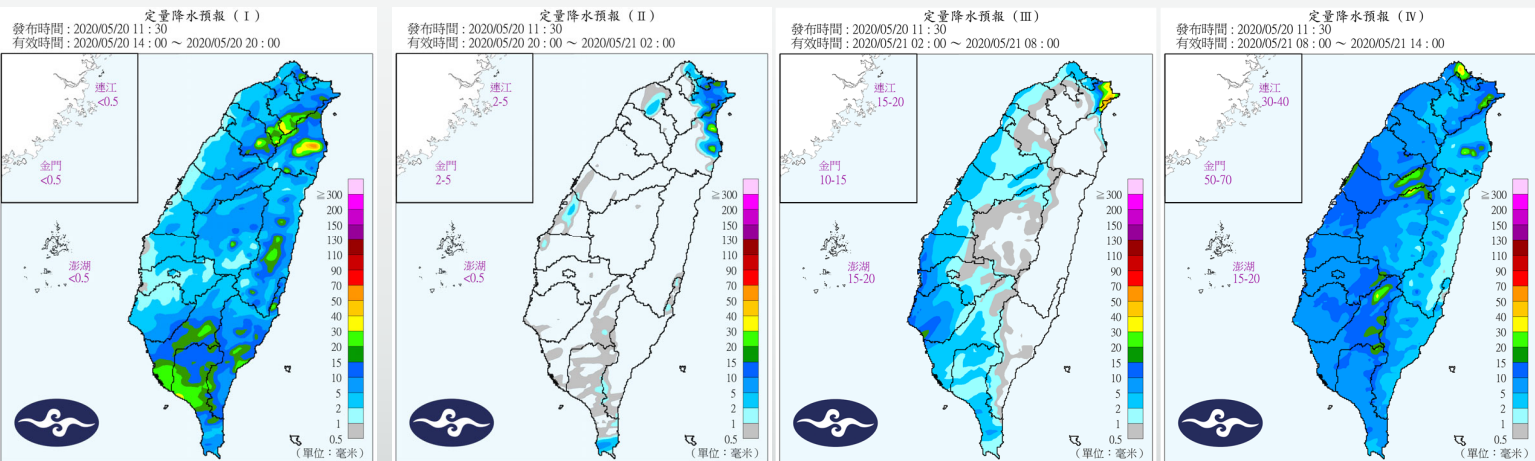
降雨量預測(定量降水預報)

- 5/20 14:00~20:00累積雨量約1~10mm；5/20 20:00~5/21 02:00無明顯降雨情形。
- 5/21 02:00~08:00累積雨量約1~2mm；5/21 08:00~14:00累積雨量約5~10mm。

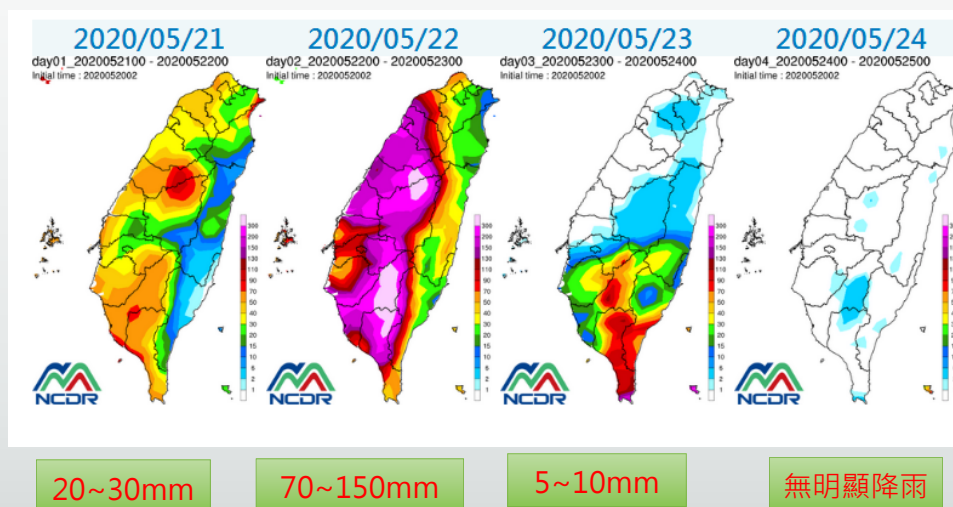
降雨量預測(mpas模式)

- 國家災害防救科技中心MPAS模式預測，嘉義市5/21~5/23期間有降雨情形發生，其中5/22降雨量較大，約70~150mm；5/24降雨將有緩和之可能。

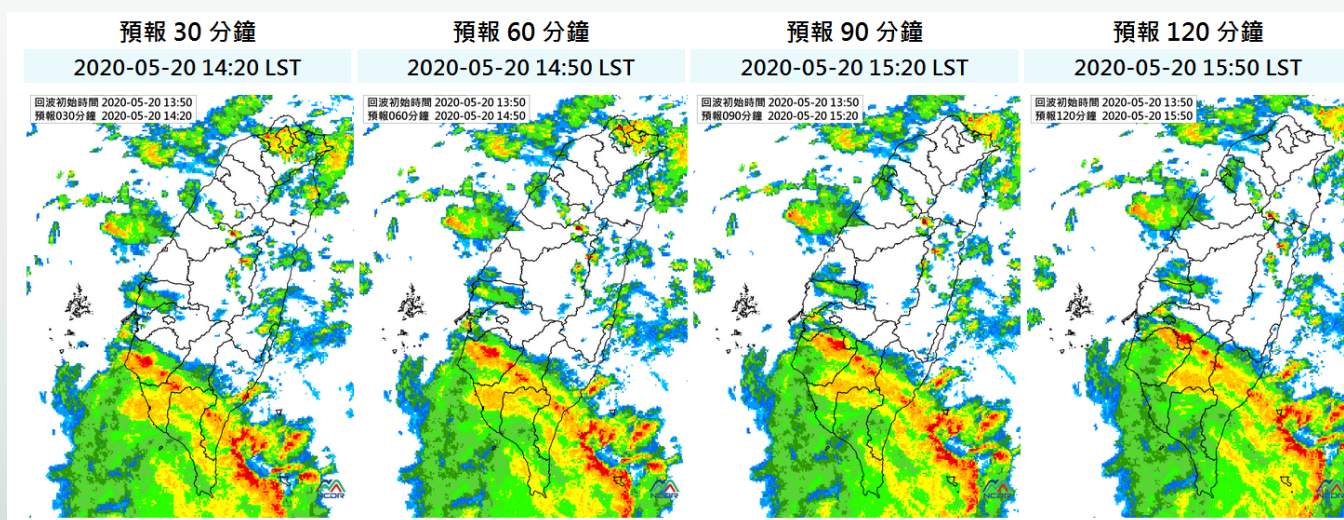
雷達迴波預測

- 國家災害防救科技中心之雷達迴波預測資料顯示，14:20~15:50期間，嘉義市上空水氣含量仍不高，可能有零星降雨情形發生。

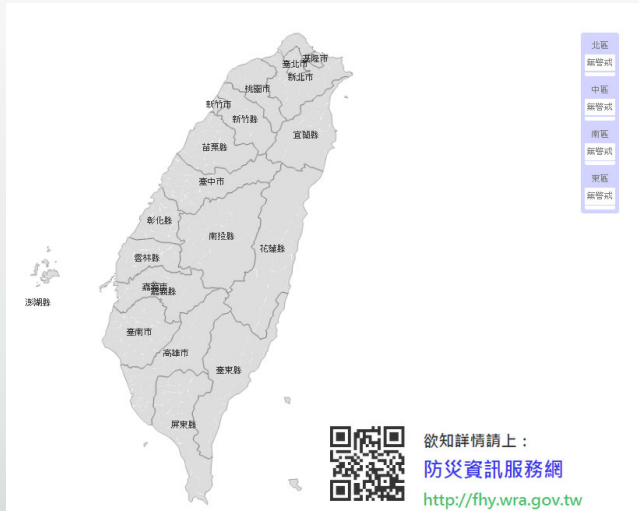
淹水警戒

- 目前嘉義市無發布淹水與水位警戒。
